VERSLETEN TWIN CAM, WEGGOOIEN OF REPAREREN?

# “Gentlemen, we can rebuild him... We have the technology...”

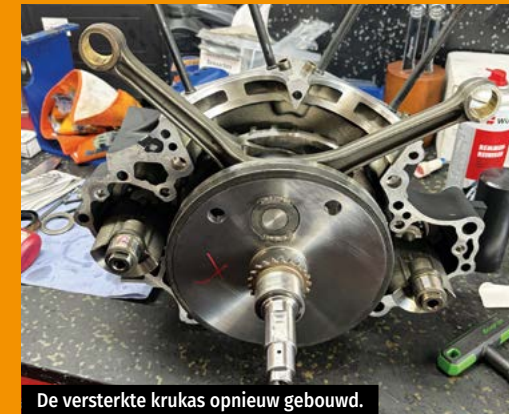
De versterkte krukas opnieuw gebouwd.

De drijfstangen waren zo enorm versleten dat het makkelijker was om bij Zodiac een complete drijfstangset met een nieuw big-end te kopen en deze in de vliegwielen te zetten. Het big-end is hol en i.p.v. een blikje erin om de olie binnen te houden komt er nu een stalen prop in, zo breed als het vliegwiel waardoor de krukas vele malen sterker wordt dan origineel. De carters haal ik helemaal leeg. Het Softail blok heeft behalve een krukas ook twee balansassen draaien naast de krukas, zowel voor als achter de krukas. Deze balansassen zitten aan een kant met een lager in het carter vast en aan de andere kant met een soort van huis, waar twee lagers in zitten en twee hydraulische spanners, die een lange ketting onder druk houden. De krukas drijft deze ketting aan met de twee balansassen. Uiteraard staat dit getimed. Het is de bedoeling dat ze contra bewegen met de krukas, om zo de trillingen te verminderen. Ik vervang de twee krukaslagers voor nieuwe, samen met de ketting, de spanners, de tandwiel en de vier lagers van de balansassen. Als dit allemaal gedaan is monteert ik de balansassen en de krukas, vervolgens de ketting en spanners en dan kan het onderblok weer dicht.

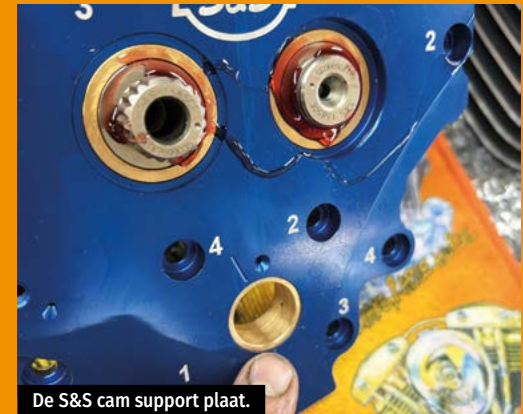
De S&S cam support plaat.

we bus voor de cam support plaat (een nieuwe van S&S) die een kleinere binnendiameter heeft dan origineel. Dan maken we deze weer naar de specificaties van Harley en zo klopt alles weer.

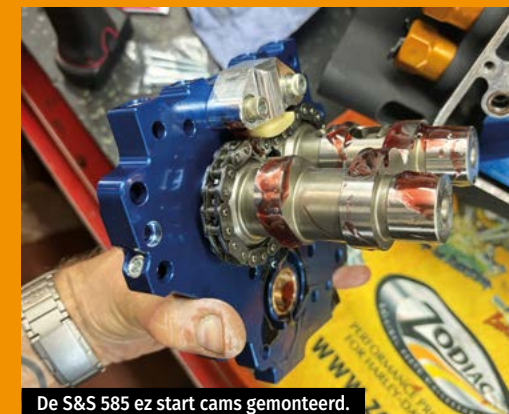
De S&S 585 ez start cams gemonteerd.

Eerst overwoog ik om de zuigerjets die onder de zuigers zitten terug te plaatsen. Maar aangezien we nu alles vervangen hebben door S&S onderdelen, vervang ik deze ook voor een set van S&S die i.p.v. één kant zelfs twee kanten op sproeien. Het was makkelijker geweest om dit te doen voordat je de carters dicht maakt, maar goed... S&S levert een 110 upgrade kit voor de 2007- en latere modellen en hier zit wel het meeste bij wat je nodig hebt bij een blokschade als bij deze Twin Cam. De kit heeft mooie cilinders met een 4" boring wat de motor met de standaard 4 3/8" slag een 110 ci maakt. Voor de oudere modellen met de kortere slag is er ook een kit die er dan 100 ci van maakt. Er zitten prachtige zuigers bij van CP, compleet met de veren en pakkingen. De cilindervoering is van heel sterk staal gemaakt maar is erg dun onderin. Je moet hem niet per ongeluk ergens tegenaan stoten, want dan is het stuk. Maar in de praktijk zweeft dit gedeelte in het carter en ik heb er al ontelbaar veel gemonteerd zonder problemen. Een overmaat zuiger kun je wel vergeten. De kit is gemaakt voor de standaard koppen en door de inhoudstoename gaat de compressie gelijk lekker mee omhoog. Het monteren is recht toe recht aan en prima te doen. Als tweede zit er bij de kit eigenlijk een ‘chest upgrade’ kit met S&S EZ start cams, wat een heerlijke nokkenas is als je motor wat meer compressie heeft.

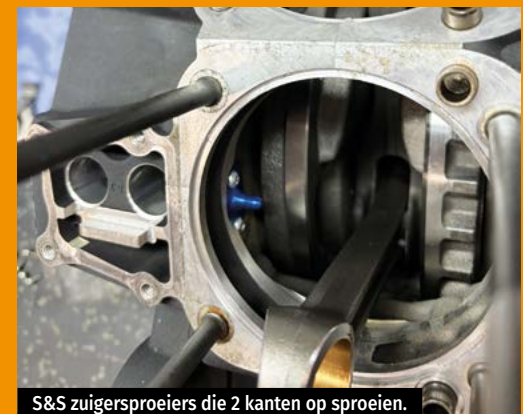
S&S zuigersproeiers die 2 kanten op sproeien.

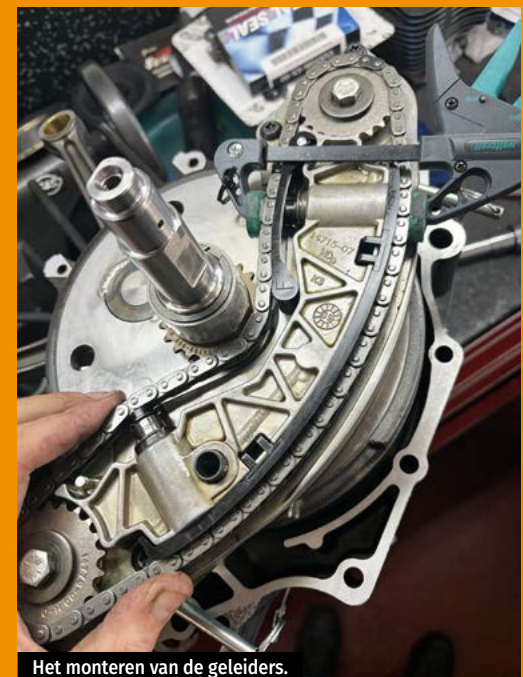
Het monteren van de geleiders.

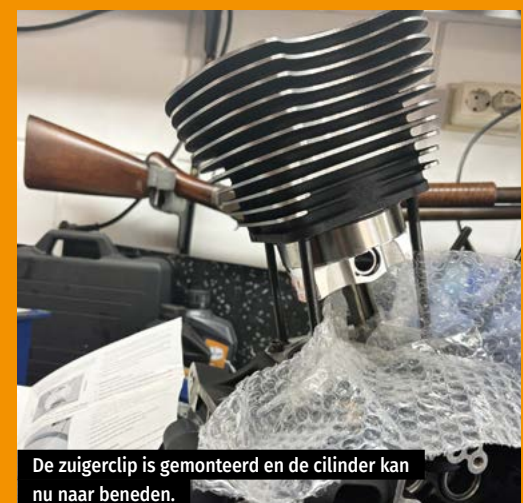
De zuigerclip is gemonteerd en de cilinder kan nu naar beneden.
