# The Need for Speed

MEER PIT IN EEN EVO SOFTAIL

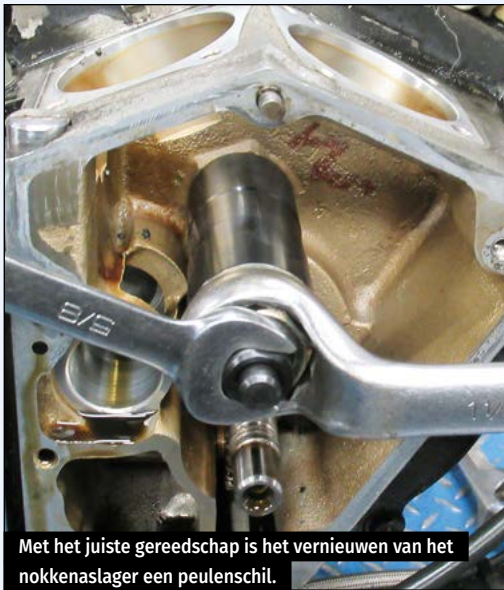
Na montage van het naaldlager, het controleren van de tolerantie van de bronzen lagerbus en montage van een nieuwe oliekeerring, kunnen we met een nieuwe pakking het nokkenasdeksel monteren. De aftermarket nokkenassen worden op de ‘oude’ manier gemonteerd. Van 1958 t/m 1990 werd de nokkenas gemonteerd met een loopplaatje met twee lippen en een vulring om de zijdelingse speling uit te vullen. Deze vulringen zijn leverbaar in verschillende dikten. Vanaf 1991 vond men dit veel werk en waarschijnlijk te duur en monteerde men alleen nog een ronde loopring zonder de zijdelingse speling uit te vullen. Wij monteren de nokkenas natuurlijk op de ouderwetse manier en vullen hem even netjes uit op de voorgeschreven wijze van voor 1991. Het is maar 10 minuutjes extra werk en je krijgt een veel betere constructie. Altijd doen dus. Ook de stalen breather valve krijgt een nieuwe vulring. Bij de oude plastic breather valve zat een plastic vulring. Deze mag je bij de nieuwe stalen breather valve niet meer gebruiken en je moet daarbij een stalen vulring gebruiken, zoals gemonteerd werd voor bouwjaar 1982. De juiste toleranties kun je vin-

den in een werkplaatsboek van voor 1991. Hierna kan het nokkenasdeksel weer gemonteerd en vastgezet worden. Als laatste controleren we nog voor de zekerheid de zijdelingse speling van de nokkenas na de definitieve montage, waarna ook de lifterblokken met de nokvolgers weer op hun plek gemonteerd kunnen worden. Vergeet niet de lifterblokken even te centreren met de daarvoor bestemde conische speciale centreerboutjes.

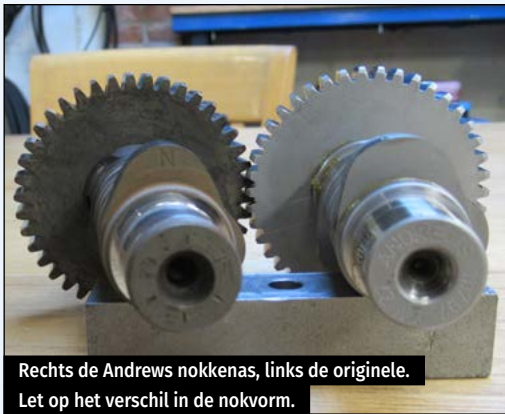
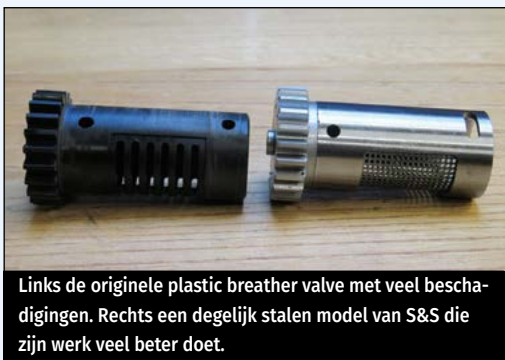
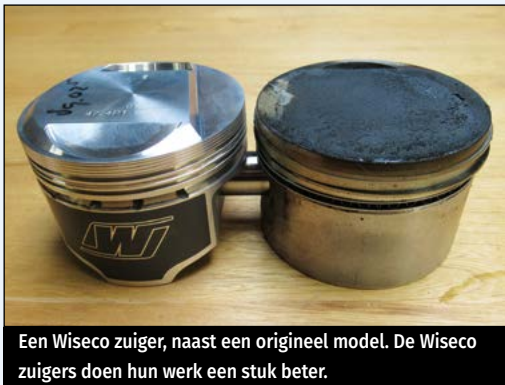
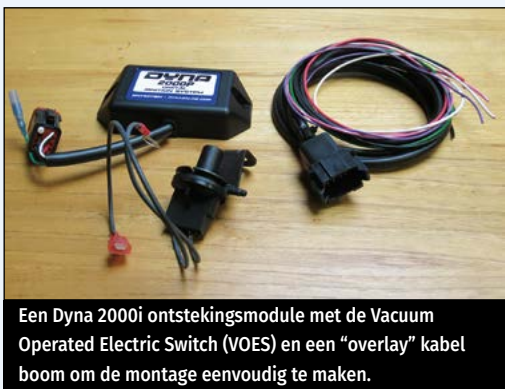
Bij montage van het bovenblok gebruiken we een bovenblok pakkingset van de firma James. Kijk bij de aanschaf van de James pakkingsets altijd goed naar de inhoud. Er zijn goedkope James pakkingsets met standaard papieren voet- en klepdeksel pakkingen die vrij snel gaan zweten en lekken. De betere pakkingsets hebben z.g. metal/sili pakkingen. Dit zijn voet- en klepdeksel pakkingen van aluminium met aan beide zijden een silicone coating. Dit zijn echt toppertjes die lang meegaan en nooit lekken. Voor montage van de koppakkingen gebruiken we natuurlijk de VHT Copper Gasket Cement. Beide zijden van de koppakkingen met de spuitbus lekker inspuiten en nat monteren. Je koppens gaan dan nooit meer lekken of zweten. Nadat het motorblok weer dicht zit, het randgebeuren zoals benzinetank, uitlaten en zadel monteren, waarna de motor gestart kan worden. We monteren de eerder gemonteerde uitlaten terug, hoewel zij niet optimaal zijn voor een maximaal vermogen. De redenen hiervoor zijn dat zij nog erg nieuw zijn en een andere uitlaat ook de fraaie lijn uit de motor zou halen. Soms moet je concessies doen.
